Un aménagement pour piétons réalisé à Saint Nom la Bretèche (Yvelines)

Note de Claude Got du 1^{er} mars 2012.

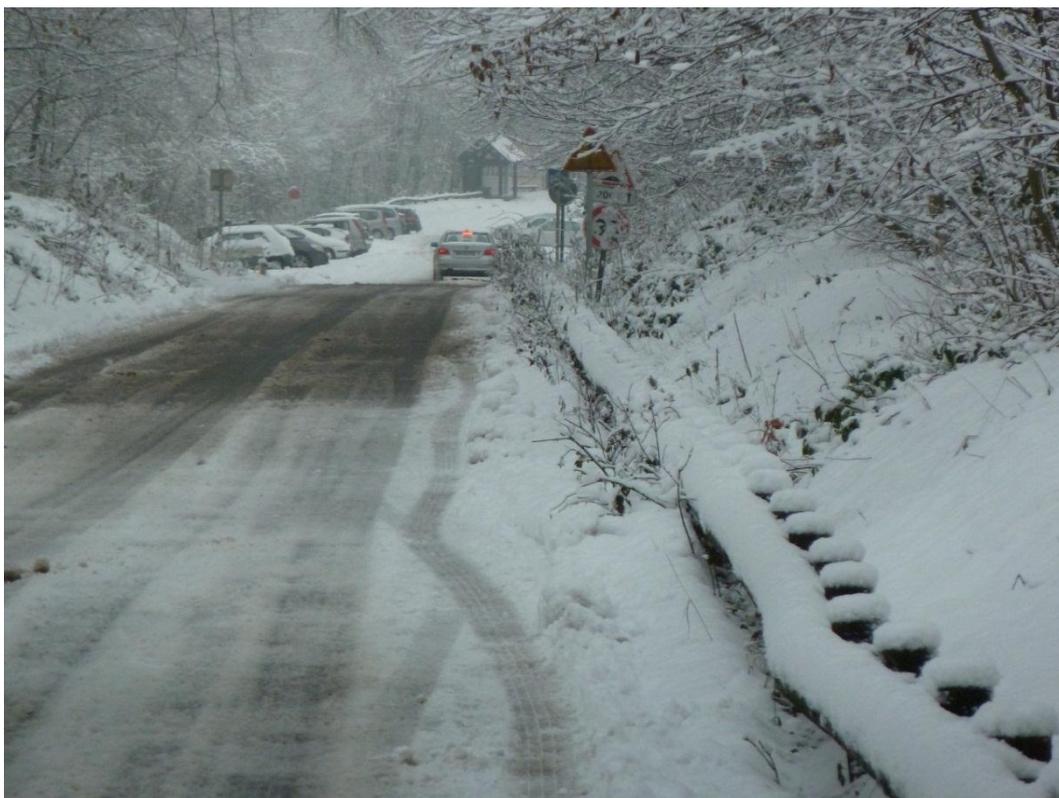
La photo ci-dessous, prise avant ces aménagements, illustre le danger lié à l'absence de possibilité de quitter la chaussée de la route des muses, des ronces ou une barrière de bois la séparant du talus ou du sous-bois. Les piétons étaient invisibles la nuit. Par temps de neige, les voitures qui s'engageaient dans la descente ne contrôlaient pas leur trajectoire et leur freinage. Dans un tel contexte les piétons ne bénéficiaient d'aucune protection.

Photo de la partie de la route des muses au-dessus de la zone de parking en épi (décembre 2010).

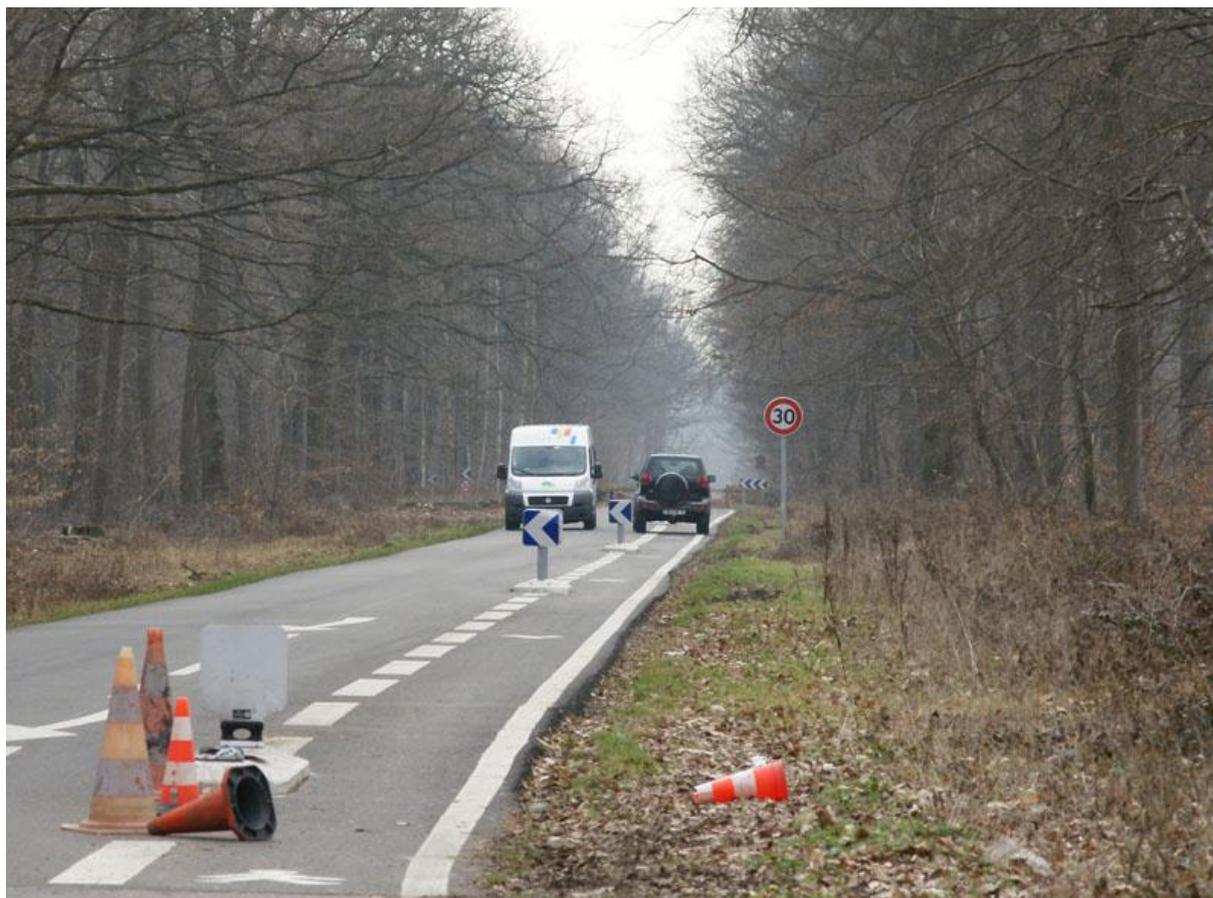
Vue de la route royale entre le carrefour royal et la route des muses.

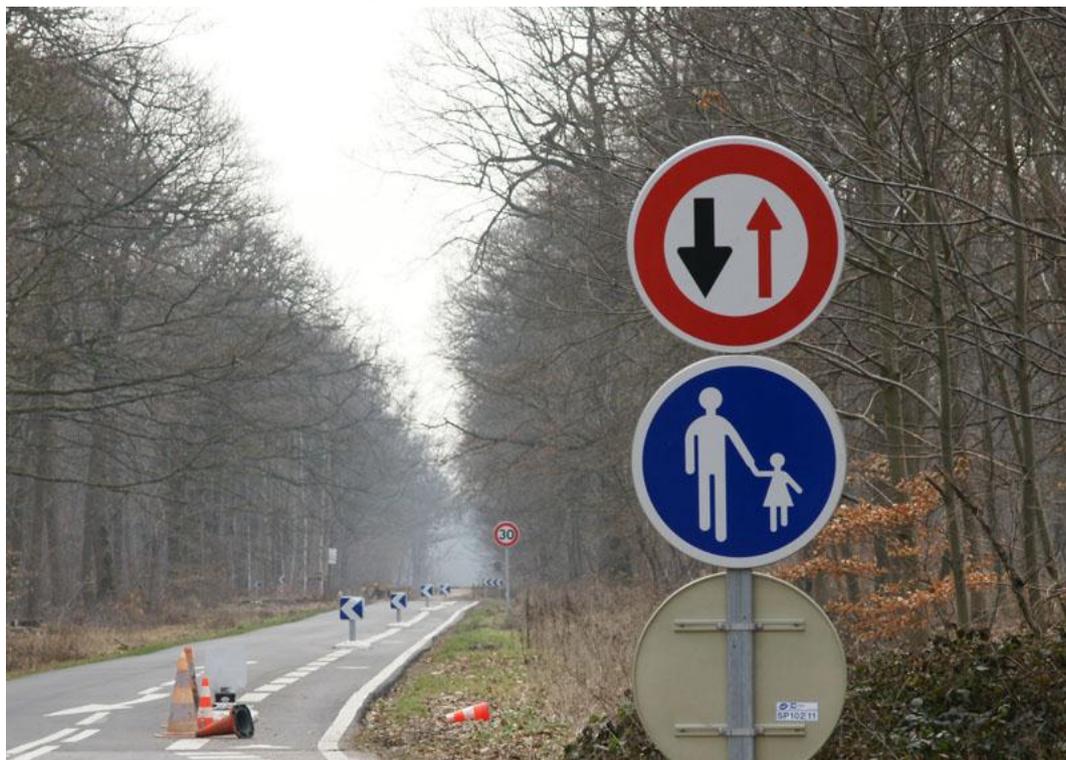
La signalisation de cet aménagement.

Ces photos mettent en évidence l'obligation pour les véhicules d'utiliser la partie de la voie destinée aux piétons lors des croisements. La signalisation mise en place aux deux extrémités de l'aménagement est un panneau B22b. Il indique le passage obligatoire des piétons sur un cheminement qui leur est réservé. Il ne s'agit pas du panneau B 52 qui indique une zone de rencontre.

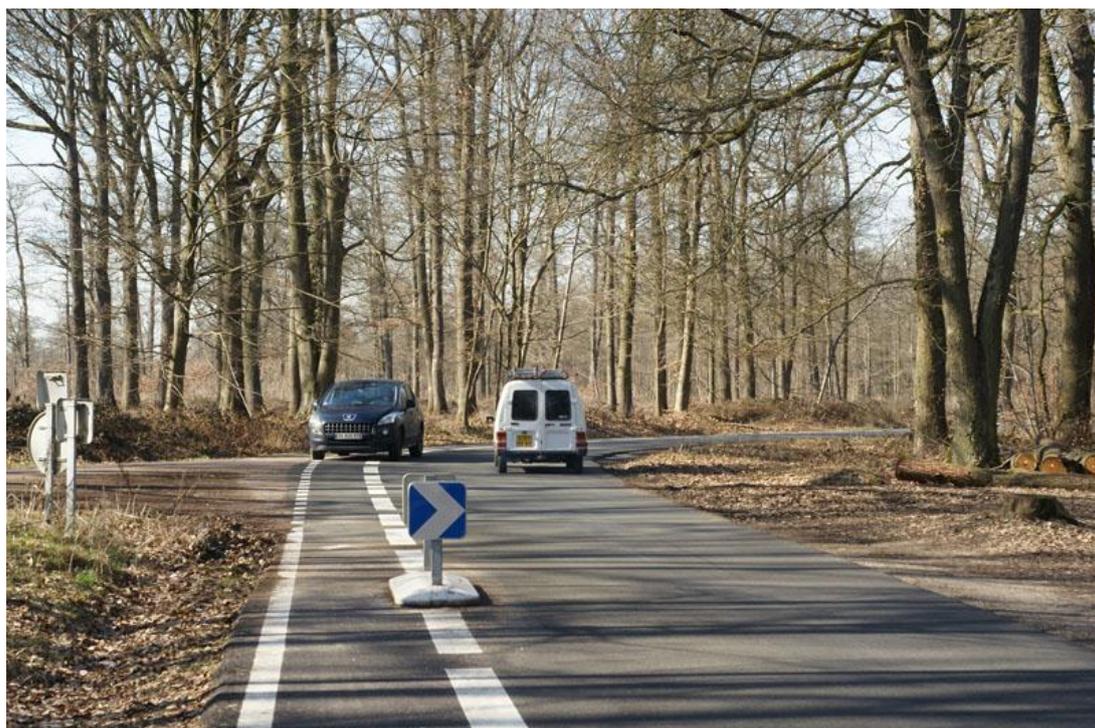
Les îlots placés sur la ligne discontinue séparant la partie piétonne de la chaussée sont absents dans les deux courbes sans visibilité de ce trajet sur une longueur d'environ 100 mètres, là où le risque est maximal. Un piéton qui emprunte la partie qui lui est « réservée » est mis en danger dans la partie séparant le dernier îlot et la fin du virage, quand les véhicules doivent se rabattre brutalement sur la partie piétonne, lorsqu'ils aperçoivent un véhicule prioritaire montant de la gare. En sens inverse, il n'y a pas un seul panneau de limitation de vitesse entre le panneau 30 situé au niveau du ralentisseur de sortie du parking de la gare et le carrefour royal.

Courbe au niveau du carrefour entre la route royale et la route des muses

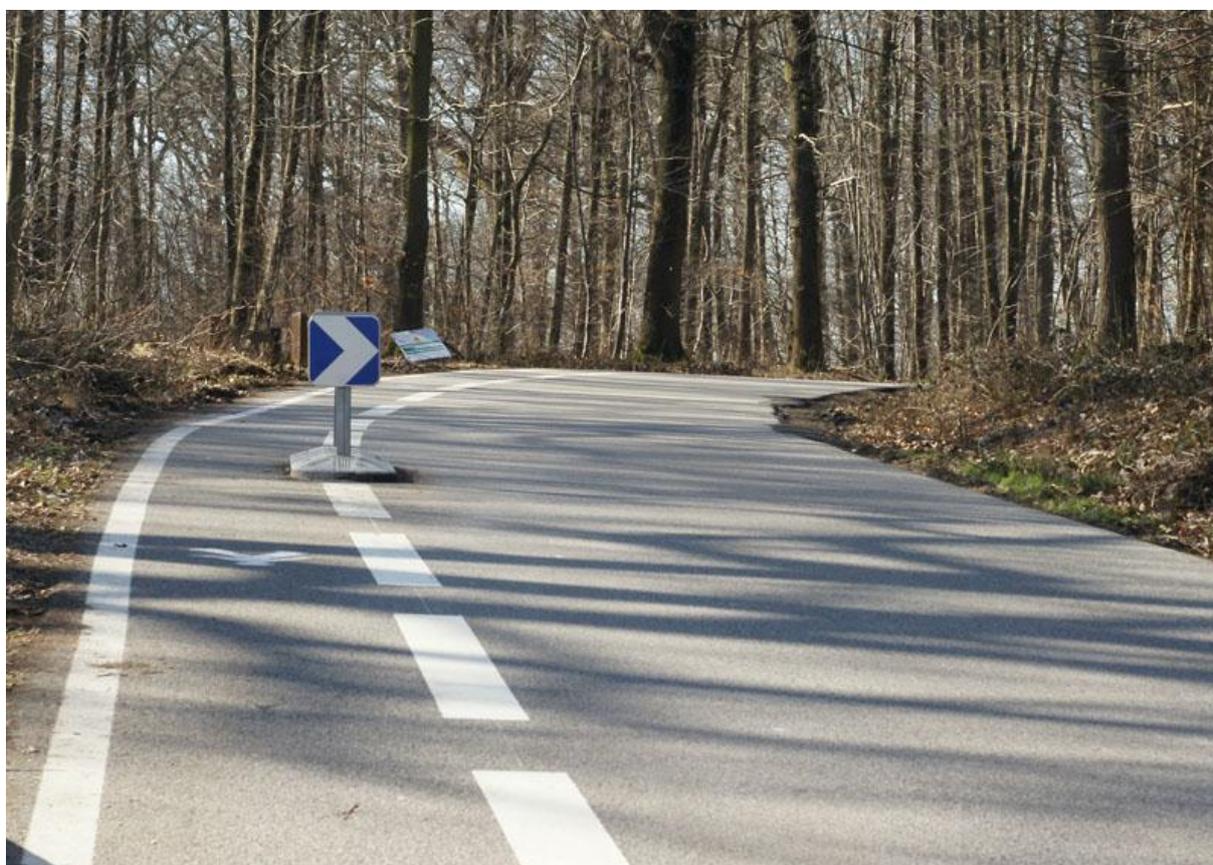
Le second virage situé dans le haut de la route des muses (photo suivante) présente le même facteur de risque. Là encore il n'y a pas d'îlot de protection des piétons au niveau de la courbe, mais seulement en fin de courbe. Le véhicule se dirigeant vers la gare peut avoir à croiser un véhicule prioritaire alors qu'un piéton occupe la partie de la voie qui doit le protéger. Si la vitesse maximale de 30 km/h était respectée, le risque serait faible, mais il faut retenir que cette voie conduit à une gare, qu'il y a deux trains par heure et que les usagers roulent à 60/70 km/h sur cette route quand ils sont en retard.

Courbe située en haut de la route des muses, avant le début de la descente vers la gare

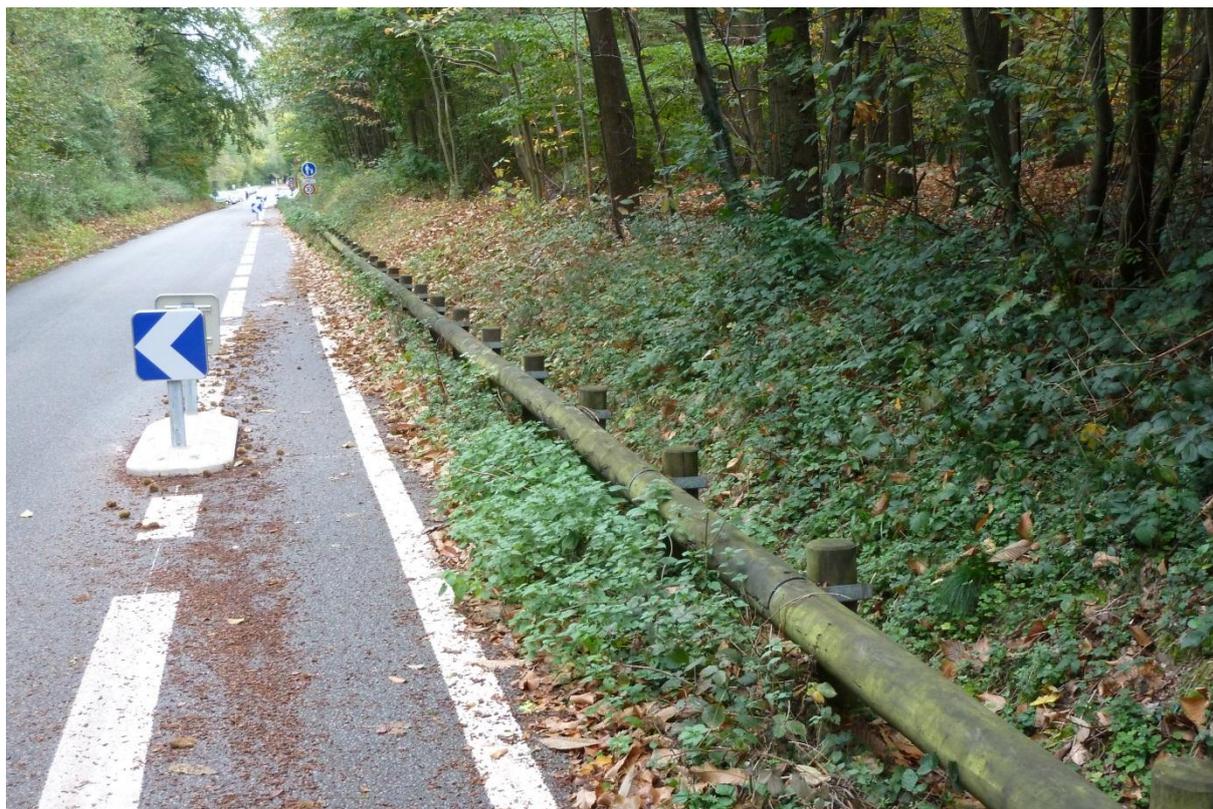
Vue de la partie de la route des muses descendant vers la gare avant les coupes de bois récentes

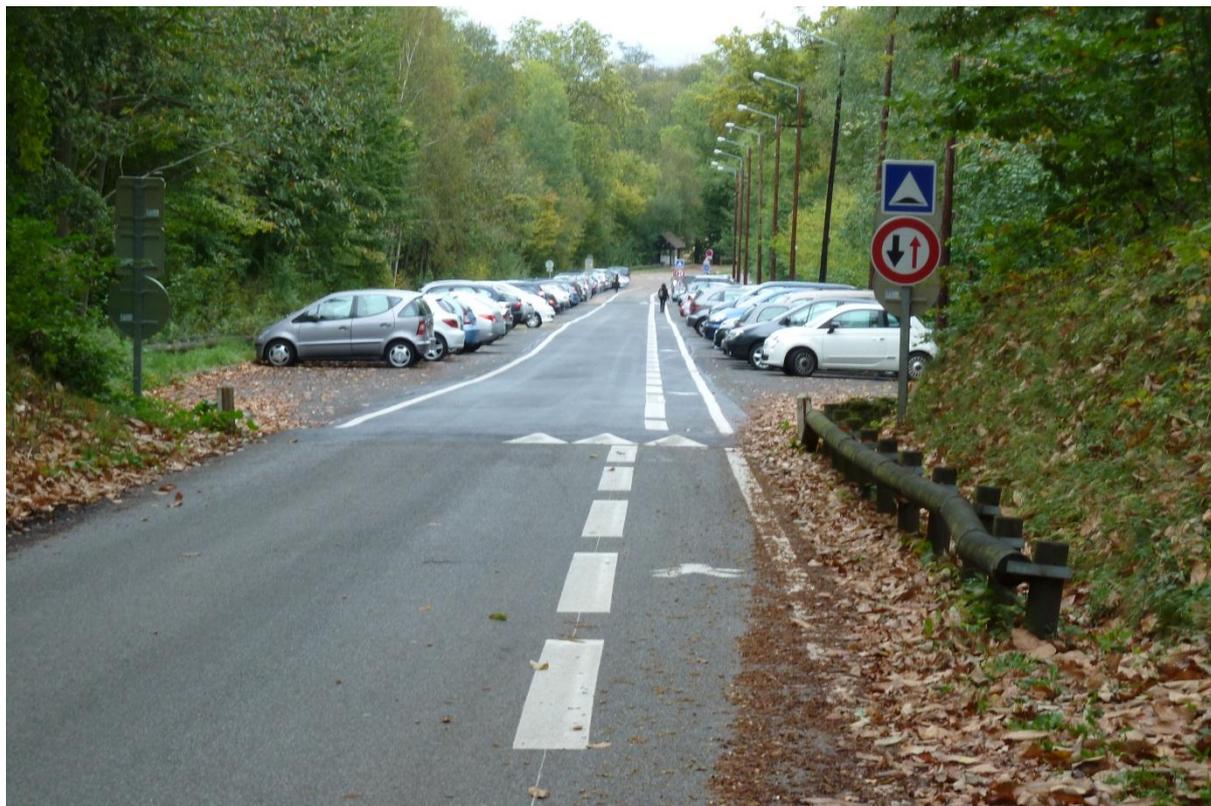
Vue de la partie basse de la route des muses, aménagée pour le stationnement en épi.

L'aménagement de la zone de parking est dangereux. De nombreux véhicules sont stationnés l'avant vers la forêt (l'accès au stationnement est plus facile dans ce sens quand de nombreux véhicules arrivent à la gare le matin et qu'une manœuvre en marche arrière bloquerait la circulation). Quand ces véhicules quittent leur stationnement, leurs conducteurs n'ont aucune visibilité sur la voie, ils entrent alors en conflit avec les piétons et avec les véhicules qui circulent en montant de la gare ou en descendant vers elle.

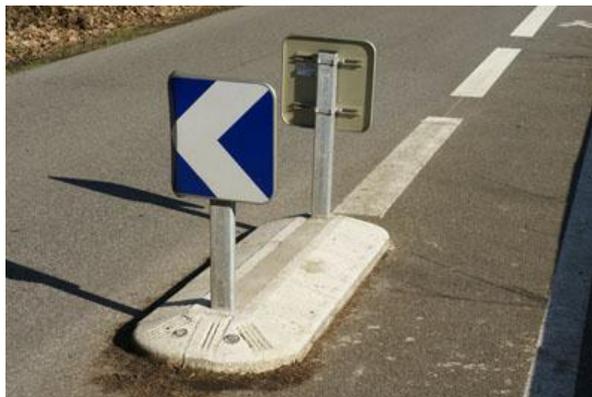
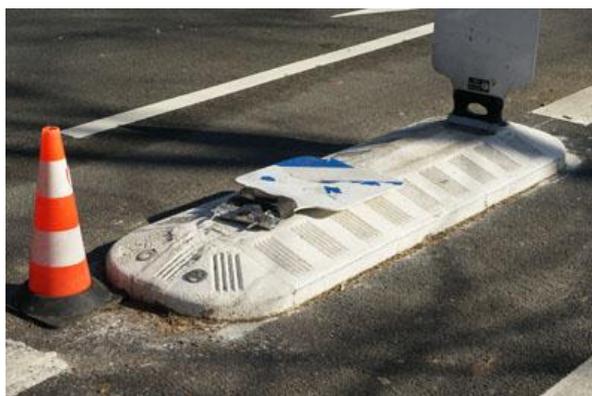
Ces inconvénients ne s'accompagnent pas d'un gain en sécurité pour les usagers de véhicules, comme pour les piétons. En 6 mois, trois balises J4 ont été « pliées » par des véhicules qui se sont rabattus sur la voie piétonne à une vitesse excessive. Quand un usager pense pouvoir franchir l'îlot avant de croiser un véhicule prioritaire au conducteur intransigeant et réalise tardivement que sa manœuvre est impossible, il freine en catastrophe en se rabattant sur la voie piétonne et finalement fauchera la balise J4 si sa manœuvre est trop tardive.

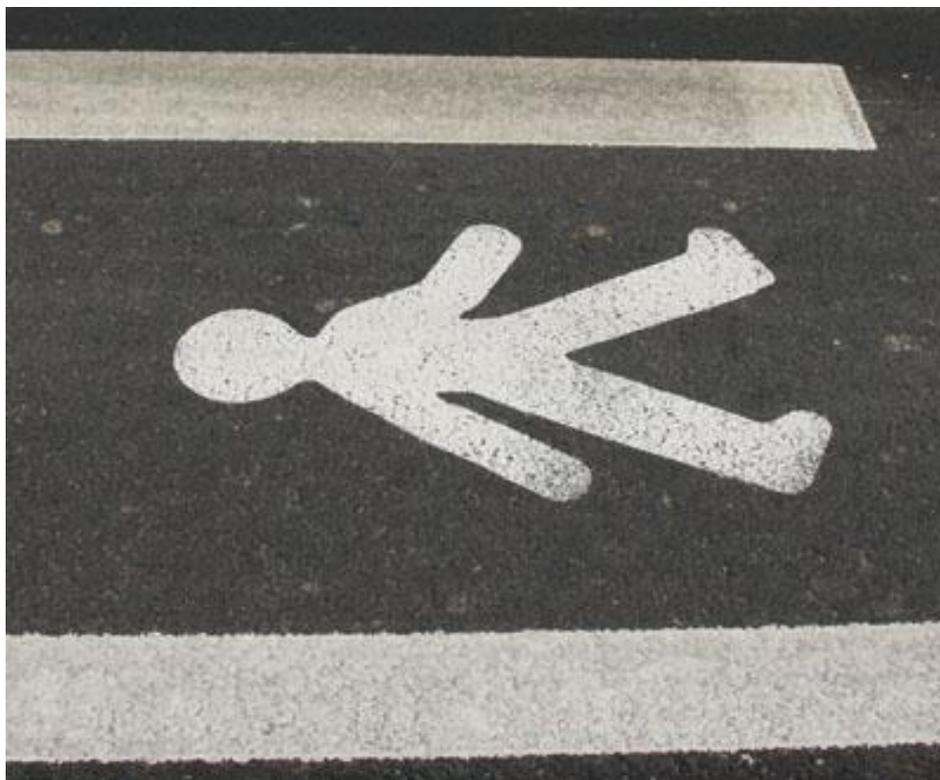
- des « passages pour piétons » prévus par l'article 118 du texte précité et permettant de traverser la voie. L'objectif est alors de permettre la traversée d'une voie en agglomération et non de cheminer le long de la voie.
- Des accès piétons à un poste de secours (article 118-11). Leur marquage doit être celui défini par les textes réglementaires : « *il présente la reproduction du pictogramme du panneau CE2a, complétée par une flèche et l'indication de la distance, en direction du poste d'appel d'urgence le plus proche* ». Il faut remarquer que le pictogramme utilisé sur la route de la gare de Saint Nom la Bretèche n'est pas le pictogramme du panneau CE2a. Ce genre de détail met en évidence l'absence de professionnalisme des réalisateurs de cet aménagement.

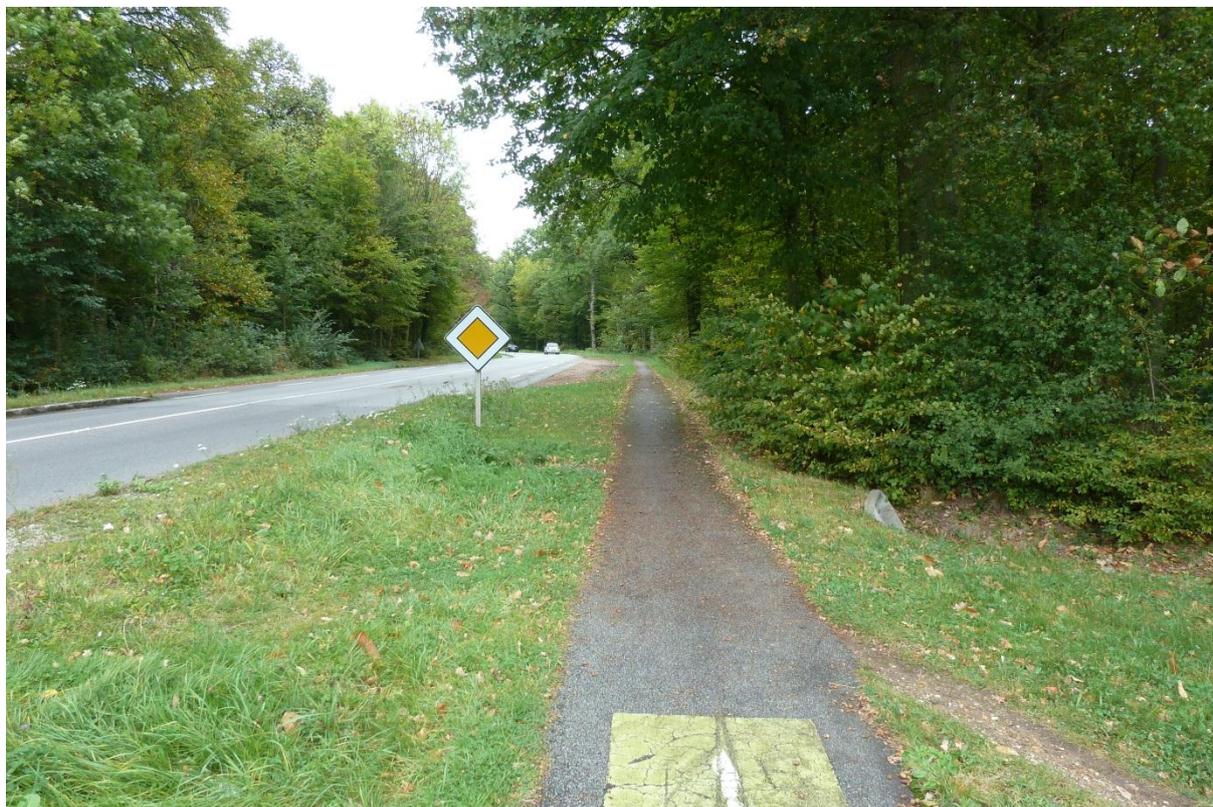
D 98 : photo prise du carrefour royal en direction de St Germain en Laye

(une piste identique, réservée aux cyclistes et aux piétons., a été implantée du côté opposé de la voie)

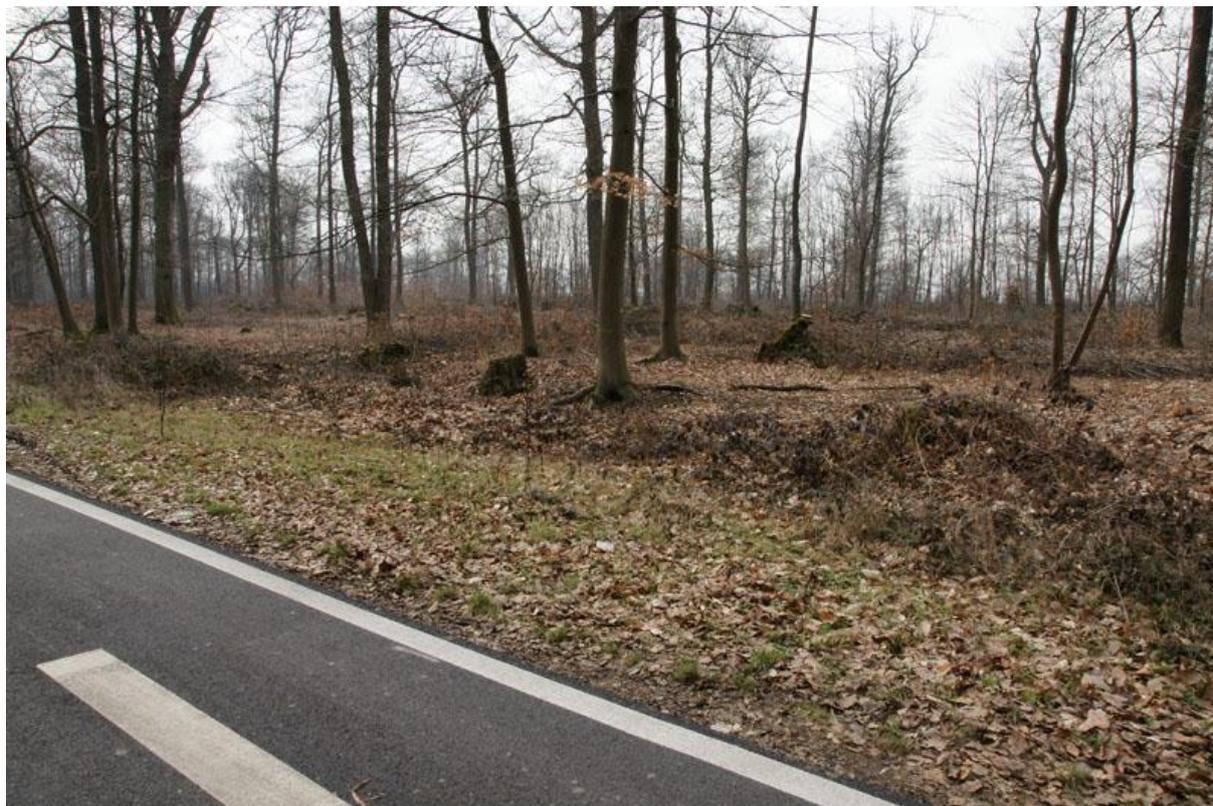
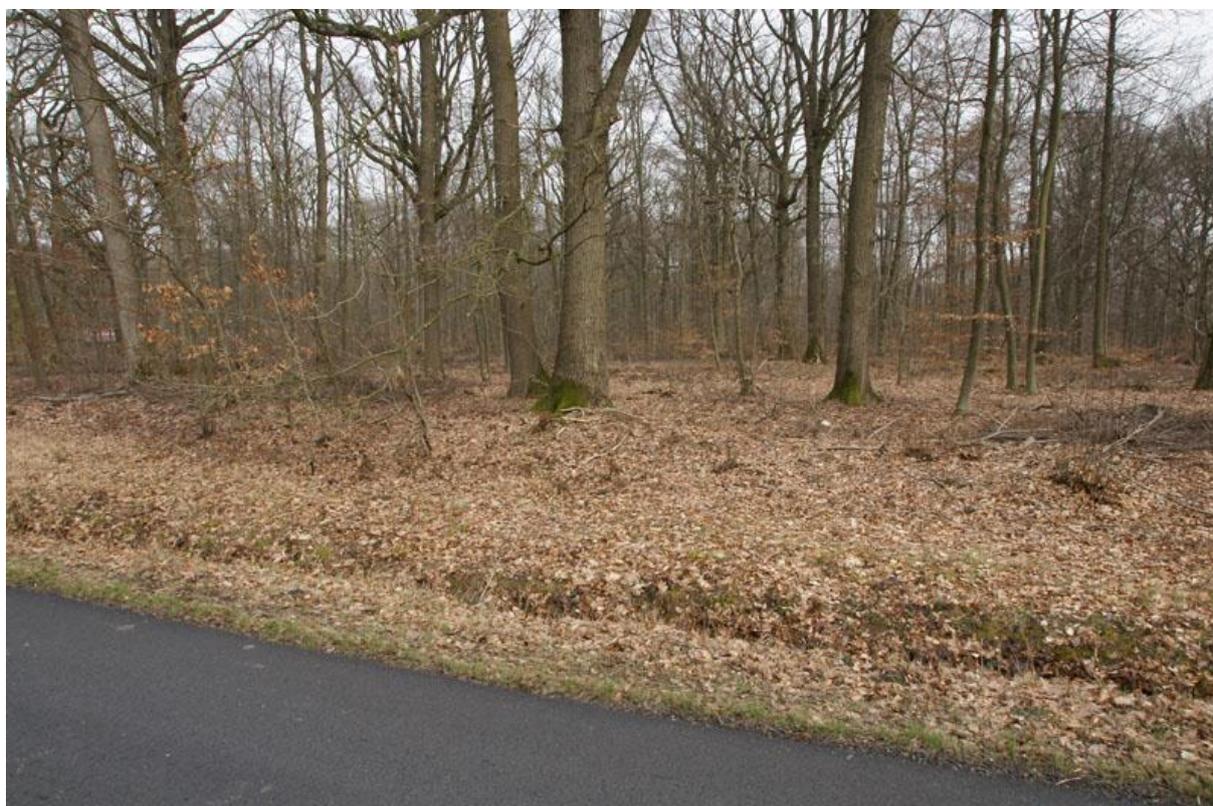
L'emprise de la voie sur la forêt est proche de celle de la D98 photographiée ci-dessus. Sur les 360 mètres joignant le carrefour royal et le début de la route des muses, les arbres les plus proches de la chaussée sont à une distance variant de 5 à 6 mètres, soit une emprise globale de 15 mètres au minimum (la chaussée revêtue à 5 mètres de largeur).

Les deux photos suivantes mettent en évidence la largeur disponible de part et d'autre de la chaussée sur la route royale.

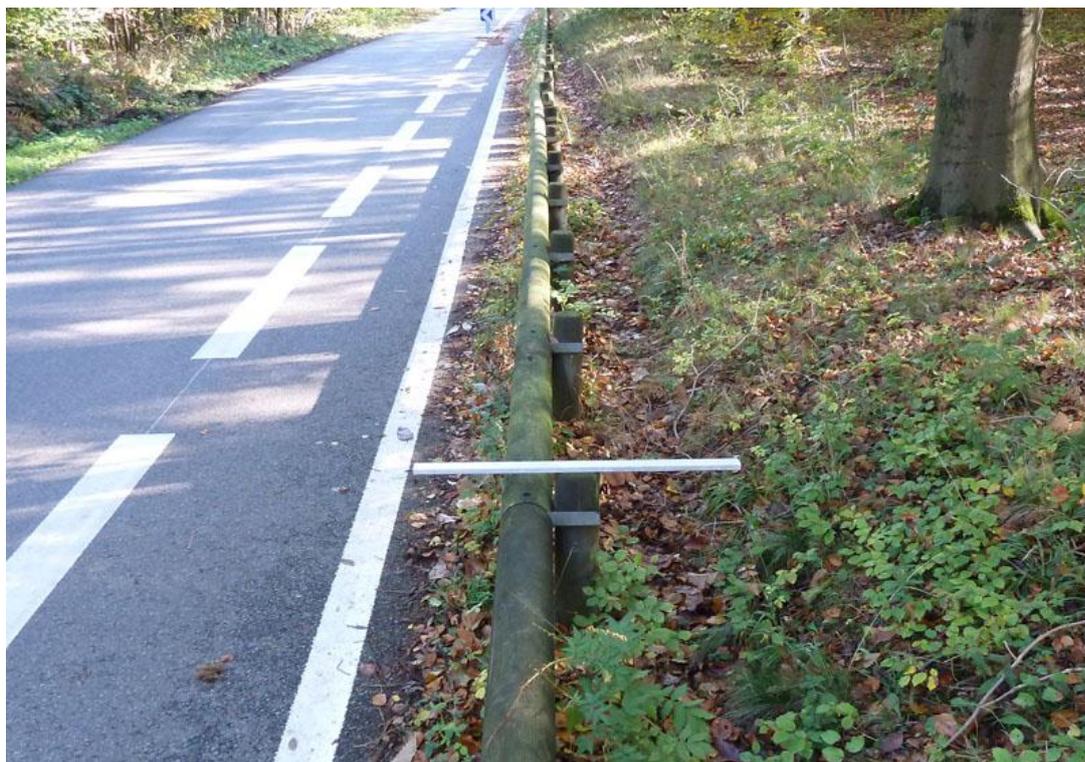
L'analyse de cette section de voie est particulièrement importante, car elle met en évidence la situation exposée du piéton confronté à la venue d'une voiture derrière lui, freinant par temps humide sur des feuilles (ces routes forestières ne sont jamais balayées). Cette partie, (dont une photographie par temps de neige a été présentée ci-dessus), devait être aménagée pour garantir la sécurité des piétons. La bordure en bois, totalement inutile, devait être enlevée et un véritable chemin réservé aux piétons aménagé

L'emprise de la voie est beaucoup plus réduite que celle de la route royale. La règle de un mètre de longueur placée sur la barrière en bois indique cependant la possibilité d'une solution minimale sous la forme d'un chemin piéton à côté de la voie utilisée par les véhicules. Cette solution n'aurait pas la qualité d'une véritable voie verte, mais elle serait préférable à la solution actuelle

La meilleure solution serait la poursuite de la voie verte jusqu'au parking en obtenant des pouvoirs publics la décision d'élargir l'emprise de la voie aux dépens des deux accotements. Il n'est pas nécessaire d'avoir des fossés le long d'une telle voie. Le drainage ne pose aucun problème dans une forêt implantée sur les terrains sablonneux du stampien supérieur. Le seul écoulement à assurer est celui du ruissellement des eaux de pluie sur la chaussée. Actuellement la rigole en béton placée le long de la voie revêtue est suffisante pour assurer cette fonction.

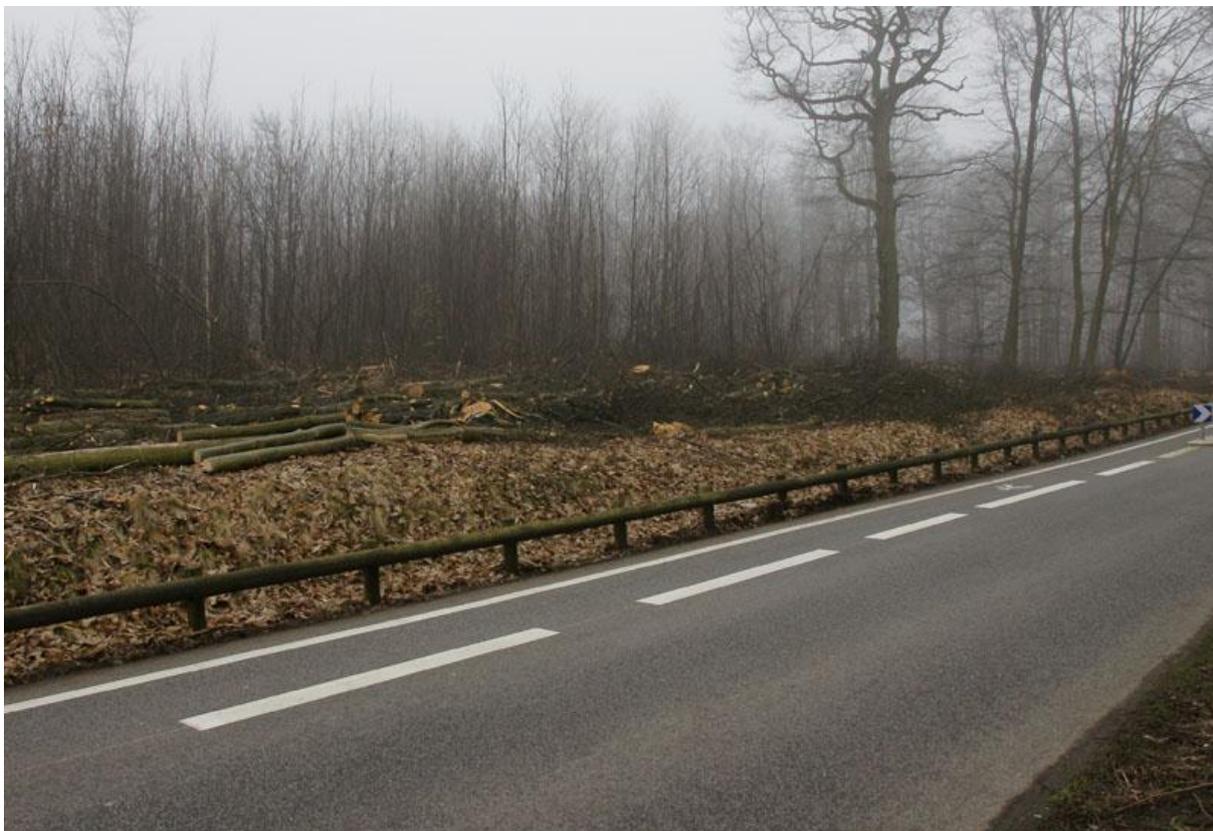
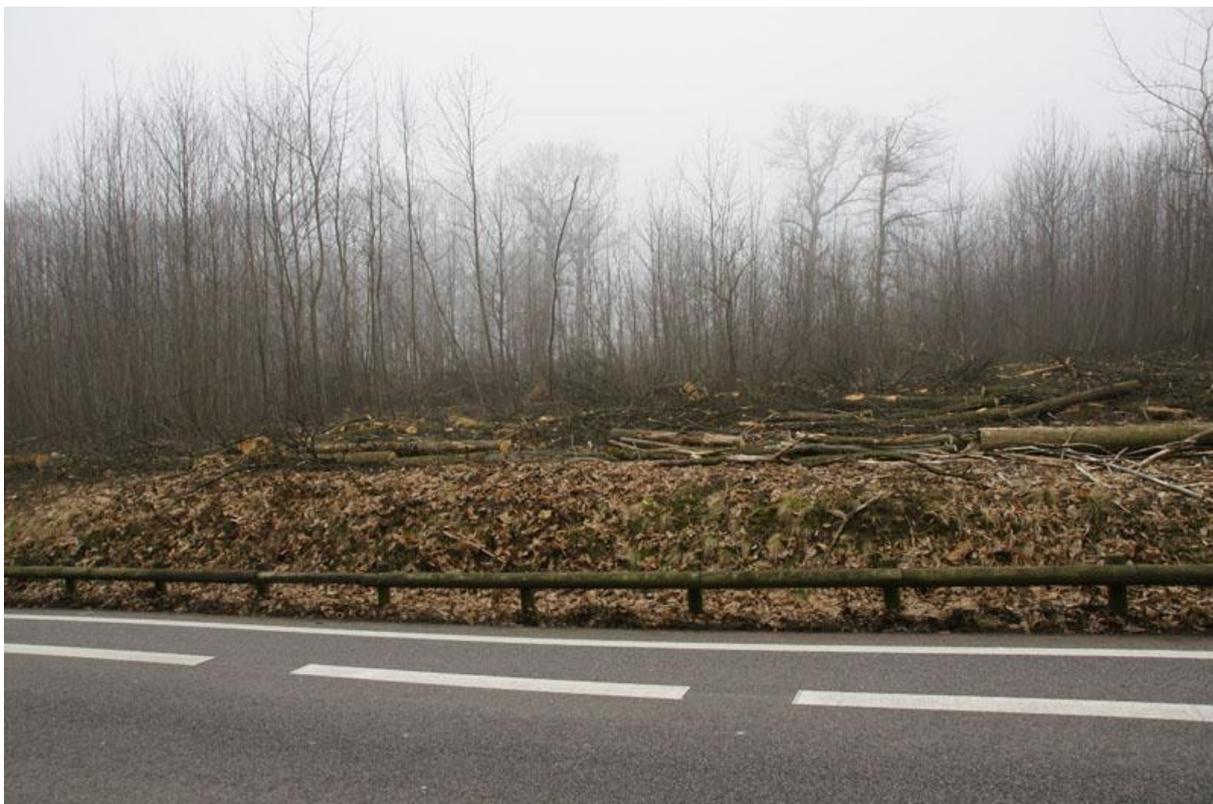
Cette seconde hypothèse est renforcée par l'évolution de la situation forestière le long de la route des muses. Des abattages très importants ont été réalisés au cours des dernières semaines, incluant les arbres les plus anciens. Cette situation permet de négocier avec l'ONF et les responsables départementaux en charge de la sécurité publique la réalisation de la voie verte sur toute la longueur séparant le carrefour royal du bas de la route des muses, sans autre opération forestière qu'un

Bordure de la route des muses début mars 2012

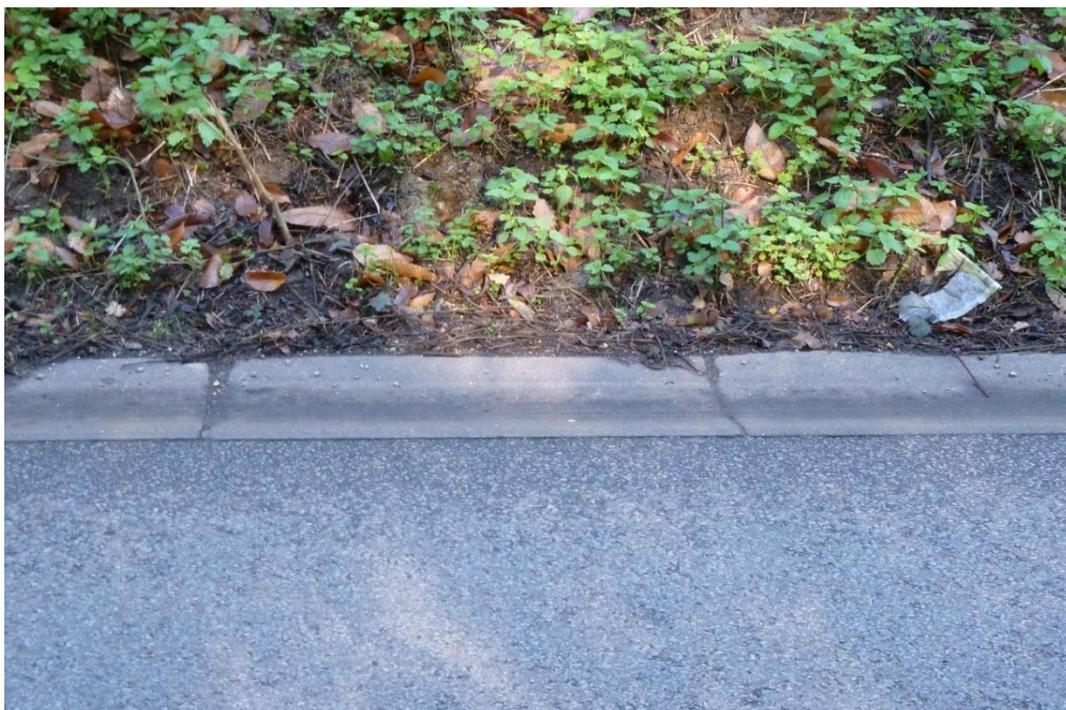
Drainage des eaux pluviales de la route des muses (à gauche en descendant vers la gare)

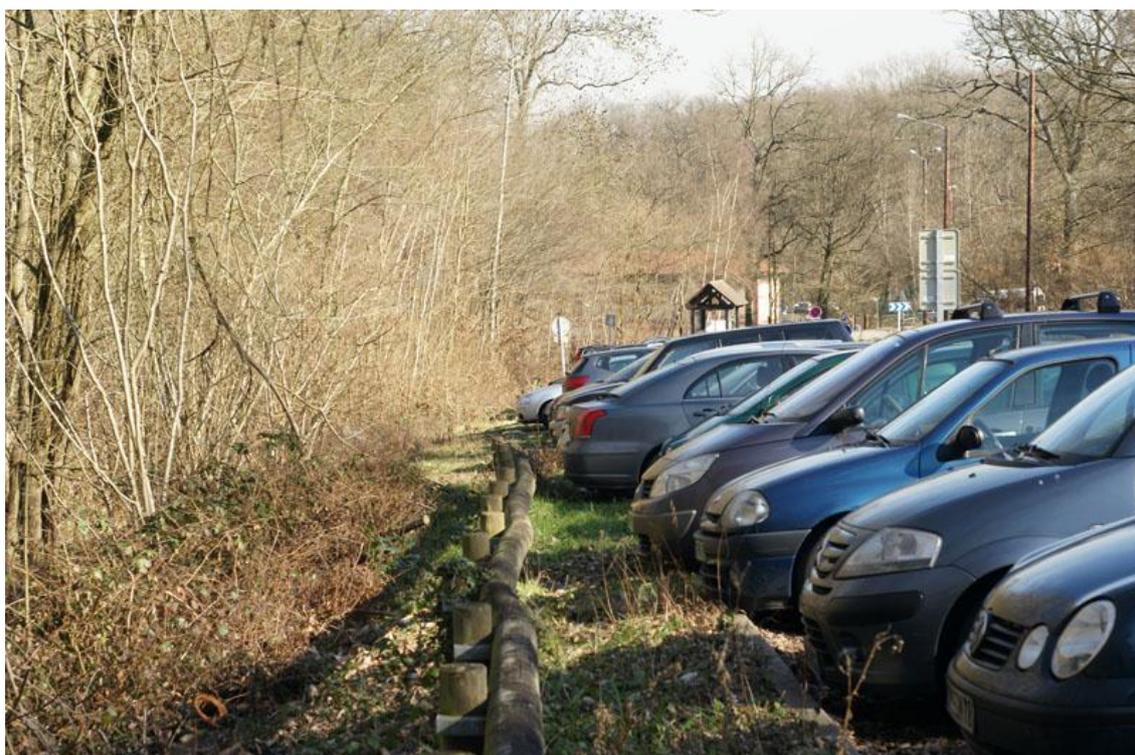
La vue suivante montre qu'il était facile de faire passer le cheminement des piétons entre la forêt et le stationnement, là encore au prix d'un aménagement minime. Il n'exigeait pas d'abattage d'arbre et permettait d'éviter tout conflit entre les piétons et les véhicules circulant, notamment les bus. En outre, son aspect esthétique ne pouvait être qu'une amélioration de la bordure actuelle qui n'est l'objet d'aucun entretien.
